گزارش مأموریت نظارت بر بازدید مسیر داغ واحد ۵ نیروگاه  
خرمشهر

تهیه کننده: مجتبی حیدری، جمشید محمودی  
واحد تهیه کننده: فنی و نظارت بر بهره برداری

واحد ۵ گازی نیروگاه خرمشهر به منظور تعمیرات اساسی و بازدید مسیرهای داغ (HGPI) طبق برنامه زمان بندی که از تاریخ ۹۷/۰۹/۰۱ با هماهنگی مرکز کنترل برای مدت ۲۵ روز پیش‌بینی و از مدار خارج شده بود، با همت و تلاش شبانه روزی پرسنل نیروگاه و شرکت تعمیراتی و بهره برداری نیروگاه پس از گذشت ۱۵ روز واحد با موفقیت و بدون هیچگونه اشکالی انجام و در تاریخ ۹۷/۰۹/۱۶ وارد مدار شد. در طول مدت تعمیرات، توربین، ژنراتور و تمامی تجهیزات جانبی مورد بازدید قرار گرفتند و پره های ثابت ردیف اول تا دوم توربین و پره های متحرک ردیف اول تا سوم تعویض شدند و تمامی تجهیزات تست و کالیبره شدند. مدیر پروژه جناب آقای قجریه، ناظر شرکت مالک بر فرآیند اورهال آقای مولایی، و آقایان محمودی و حیدری از هلدینگ صبا وظیفه نظارت را برعهده داشتند.

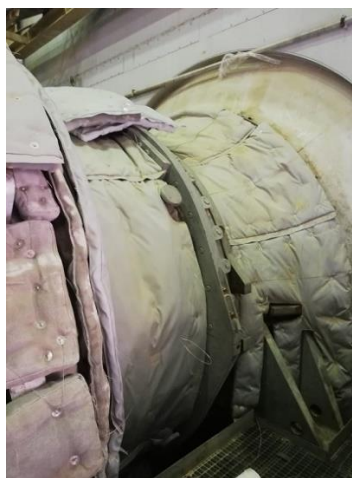
نمایی از عایق های حرارتی سمت کمپرسور

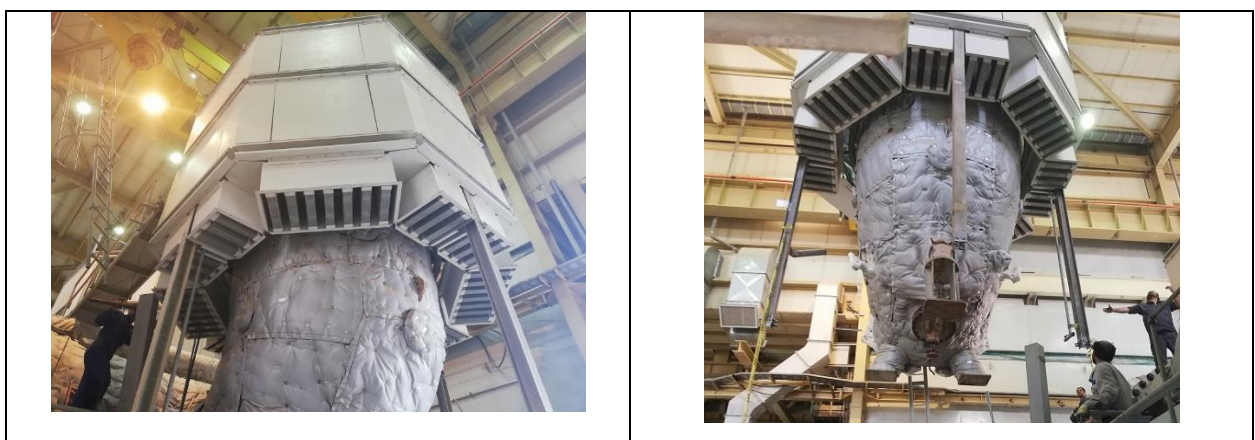
در ادامه جداسازی محفظه های احتراق سمت چپ و راست توربین انجام گردید. با جداسازی محفظه احتراق، اندازه گیری کلرانس مقادیر فواصل سرپره های ترک ردیف اول و ردیف چهارم در حالت بسته انجام و به عنوان مقادیر رفرنس در نظر گرفته شد.

جداسازی محفظه احتراق سمت چپ توربین

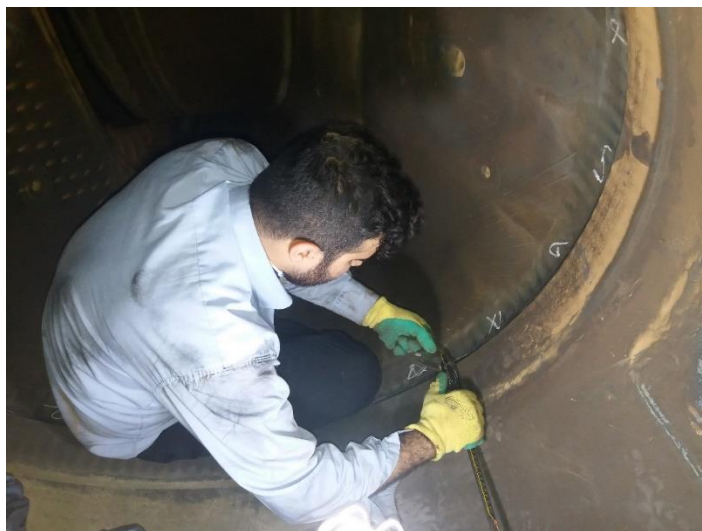
همچنین اندازه‌گیری کلرانس مقادیر Radial و Axial مربوط به دهانه خروجی mixing chamber نسبت به inner casing و دهانه کنگره ای دایره ای شکل mixing chamber نسبت به cooling ring مربوط به flame tube و ثبت در پروتکل مربوط به هر دو محفظه احتراق سمت چپ و راست به دقت انجام شد.

نمایی از اندازه‌گیری فاصله شعاعی اینر کیسینگ با میکسینگ چمبر

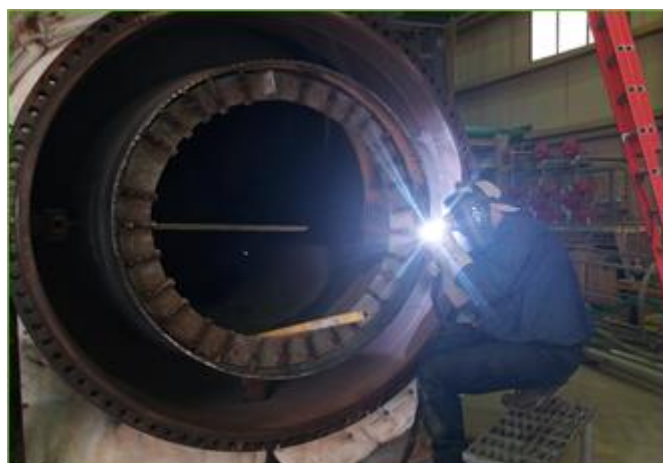
ادامه جوشکاری آرگون transition piece cooling air ring دهانه خروجی mix-ch سمت چپ و پولیش و صیقلکاری و پرداخت کاری گردید.

جوشکاری ترنزیشن رینگ میکسینگ چمبر

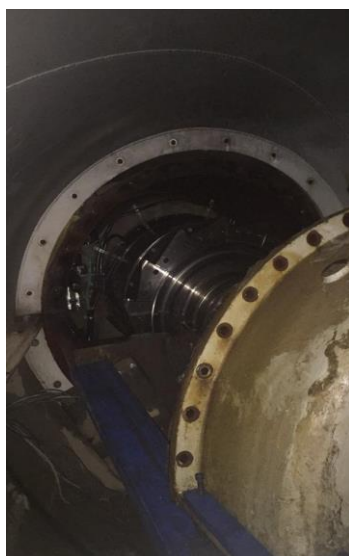
همزمان با جداسازی چمبرها، پوسته ترنینگیر جدا و مراحل بررسی نازل ها و روغن کاری انجام گردید.

بررسی نازل‌های ترنینگر واحد

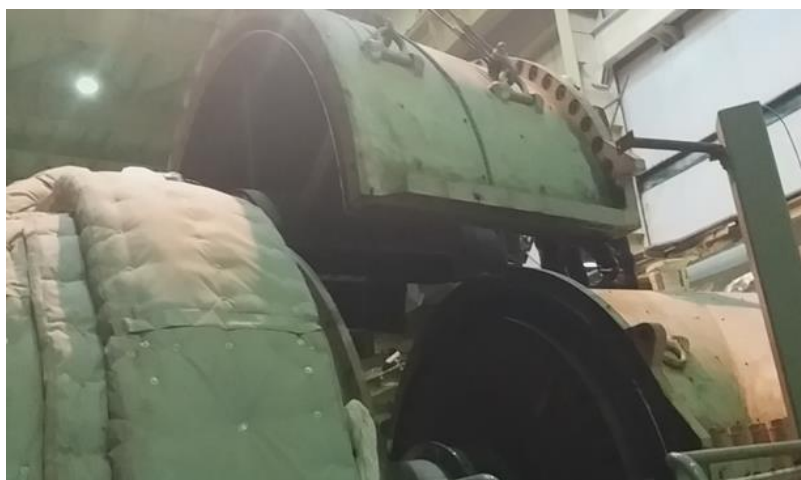
برش‌های سپرهای حرارتی داخل سیلندر Exhaust casing و دمونتاژ پیچ‌های داخلی سیلندر اگزوز و پیچ‌های بیرونی سطح افقی و عمودی سیلندر اگزوزست و هلالی سمت Central ، لیفتینگ نمودن و دمونتاژ اگزوز دیفیوزر کیسینگ

بلند کردن اگزوز

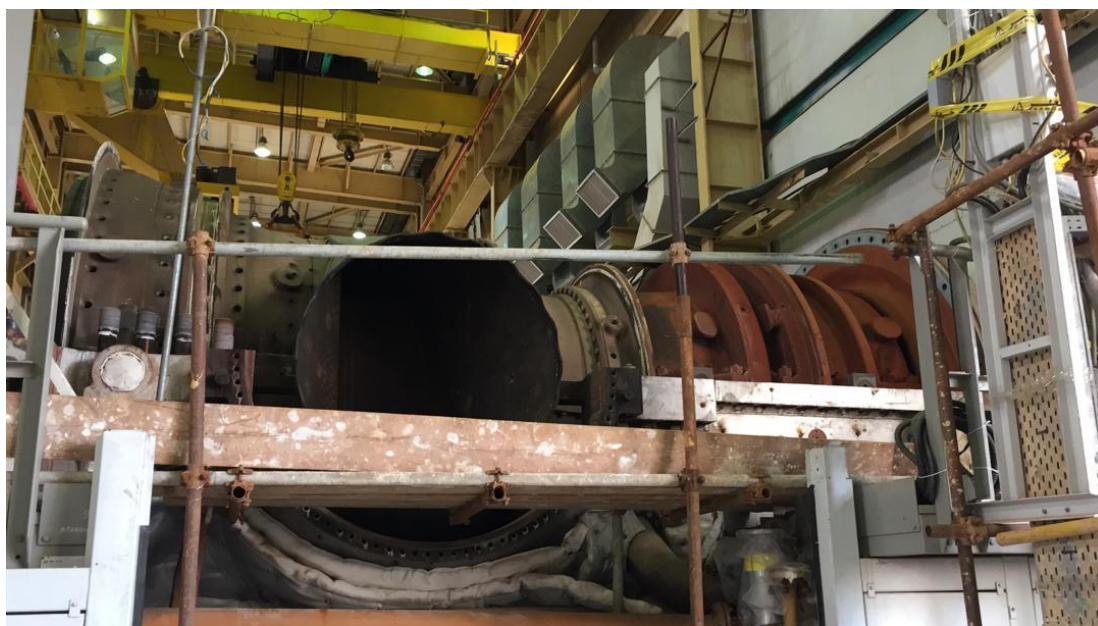
نمای کلی توربین بعد از جدا سازی سنتر کیسینگ

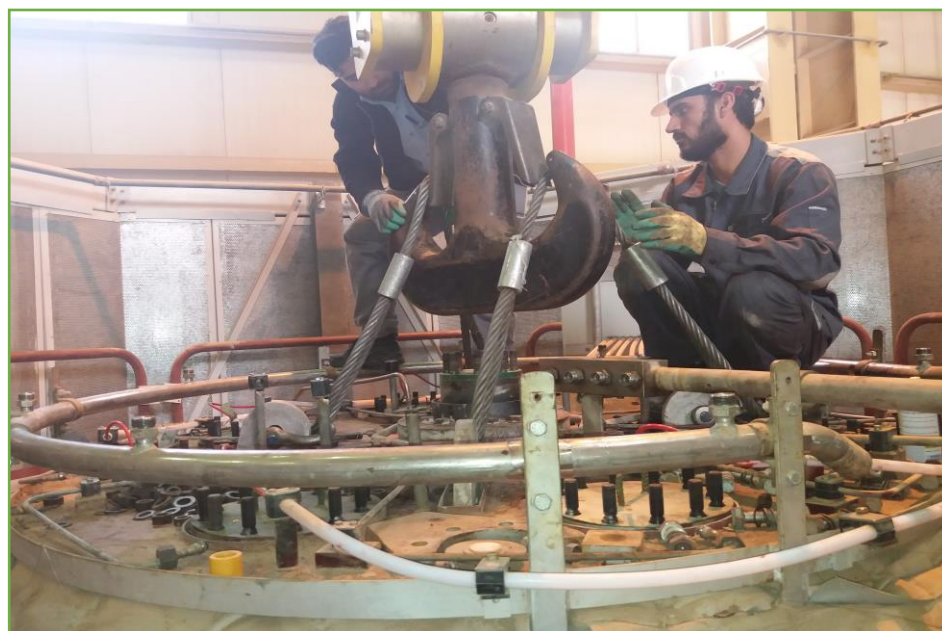
به صورت موازی عملیات دمونتاز اتاق احتراق انجام گردید و پس از باز کردن اتصالات بالای اتاق احتراق شامل لوله ها و ولوهای کنترلی سوخت، اسپایدر، سنسور و ... و سپس دمونتاز پیچ های عمودی سطح افق Top dome انجام می شود.

نمایی از بلند کردن تاپ دام جهت دسترسی به فیلم تیوب

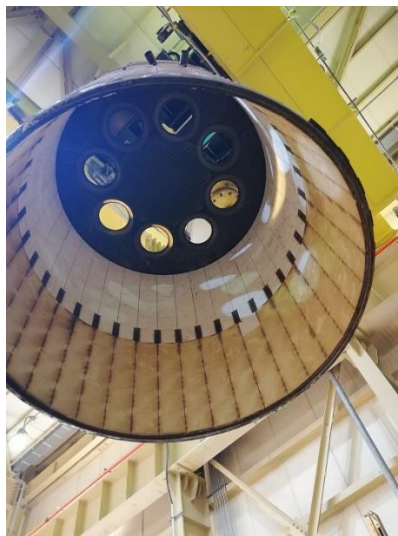
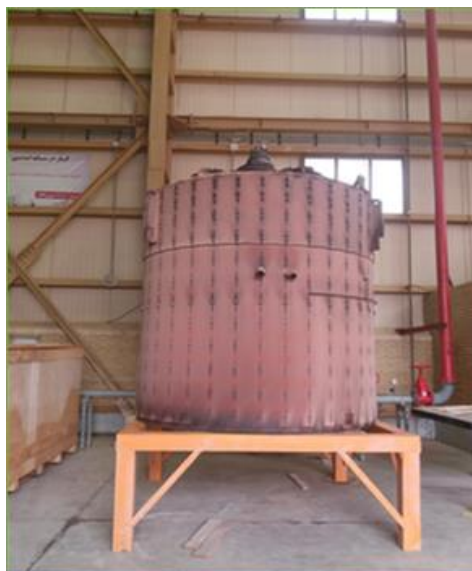
دمونتاژ Flume Tube سمت راست از داخل Combustion chamber سمت راست

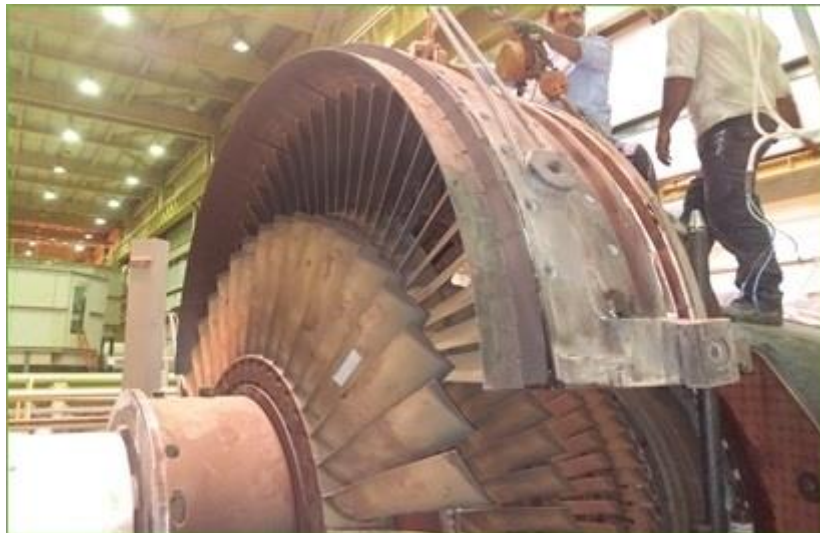
دمونتاژ Upper part turbine carrier و برگرداندن جهت تخلیه پره های ثابت استاتور توربین مرحله 4~1 Row # نیمه بالایی

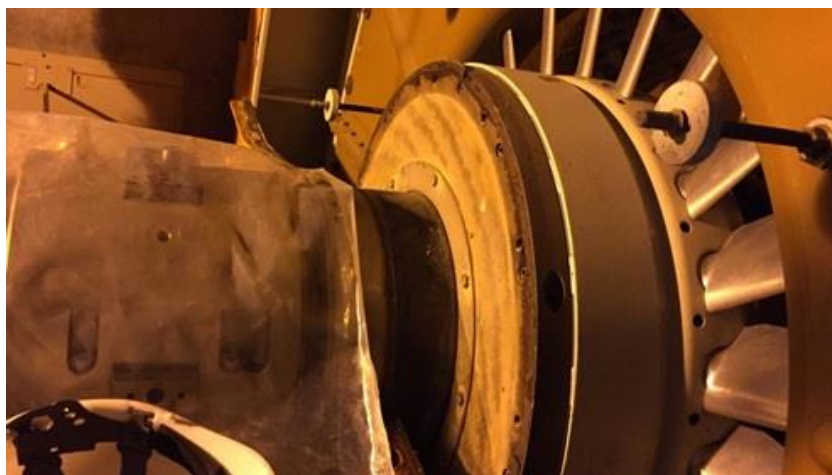
باز کردن پوسته یاتاقان سمت ژنراتور

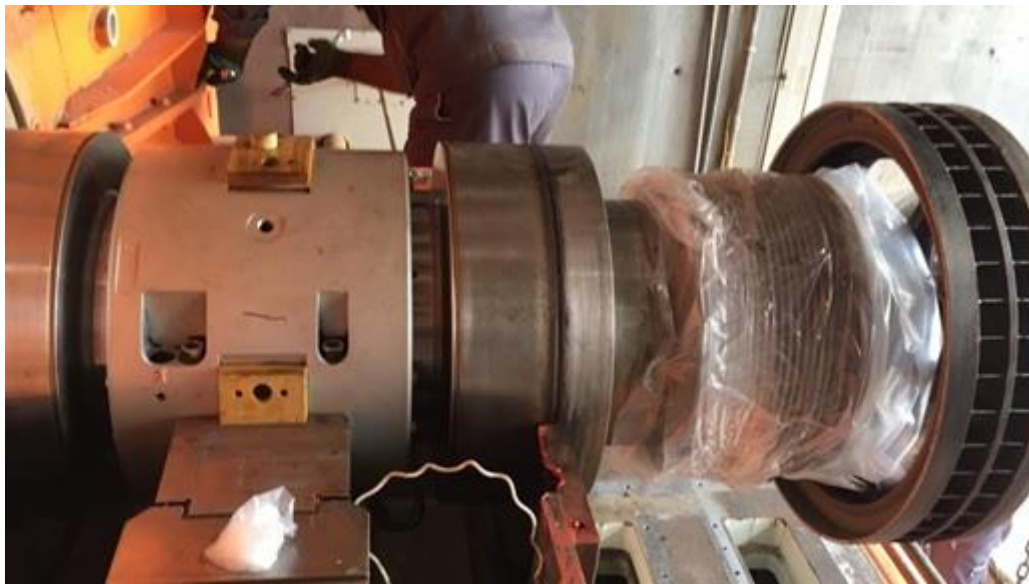
در ادامه در سمت ژنراتور تستهای عایقی و تانژانت دلتا و همچنین تست روغن ترانس انجام گردید. سیستم تحریک ژنراتور نیز روغن کاری و تمیز کاری شد.

تمیز کاری سیستم تحریک ژنراتور

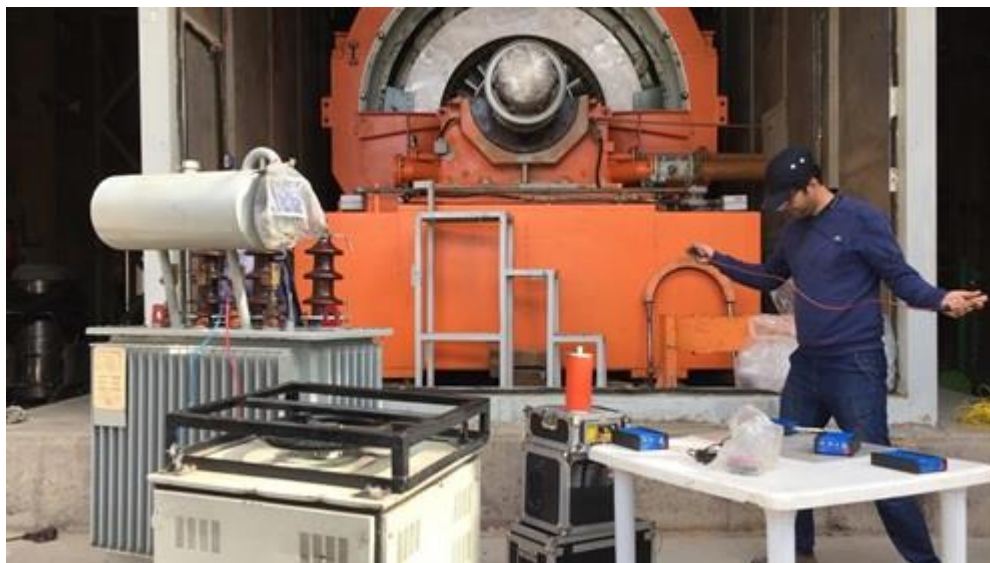
انجام تست تانژانت دلتا بر روی عایق ژنراتور

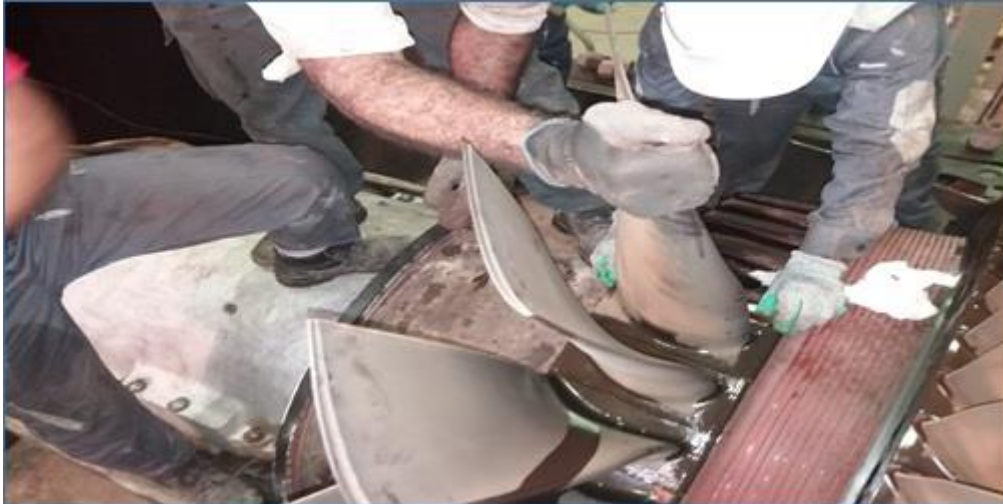
دمونتاژ پره های روتور توربین مرحله چهارم 4 TH stage turbine rotor

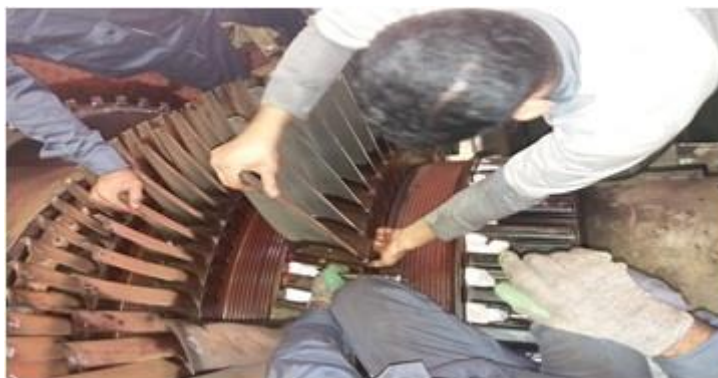
دمونتاژ پره های متحرک روتور توربین مراحل 3~1 row#1 از روی دیسک های مربوطه

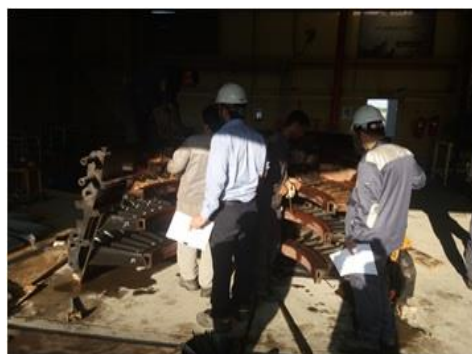
دمونتاژ پره های ثابت stator turbine blade carrier مراحل 4~1 row#1 نیمه پایینی توربین کریر

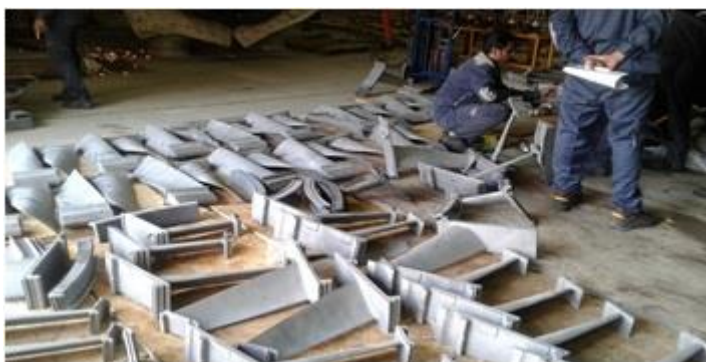
سند پلاست پره های ثابت استاتور توربین مراحل سوم و چهارم و آماده سازی جهت مونتاژ

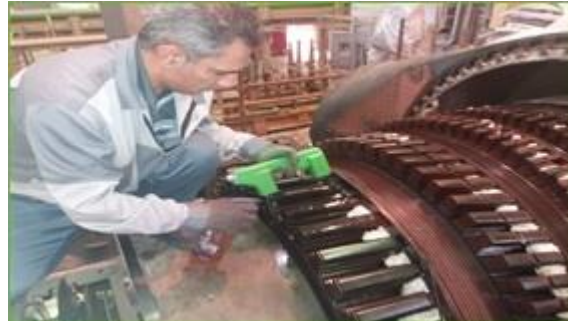
تست عملیات MT روی قطعات ذیل صورت گرفت و با اشعه ماوراء بنفش مورد بازدید و بررسی قرار گرفت و هیچگونه مورد خاصی مشاهده نشد و همه قطعات سالم و سلامت و رضایت بخش میباشد

- lower part turbine stator blade carrier
- Upper part turbine stator blade carrier

- Divided seal ring row # 2 ~ 3 ~ 4
- Turbine rotor wheel position row #1~4

نمایی از تست MT دیسک های روتور

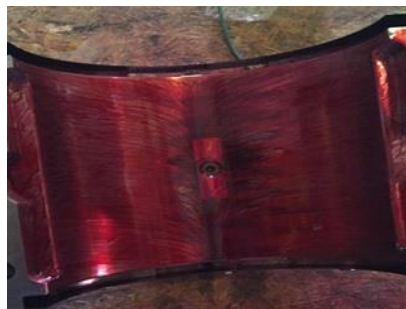
تست عملیات UT , PT روی ۴ یاتاقان (دو یاتاقان ژنراتور سمت OCE , CE و دو یاتاقان سمت توربین و کمپرسور) انجام شد و هیچگونه مورد خاصی مشاهده نشد و همه قطعات سالم و سلامت و رضایت بخش میباشد

نمایی از تست ماده نافذ PT بر روی یاتاقان ژنراتور

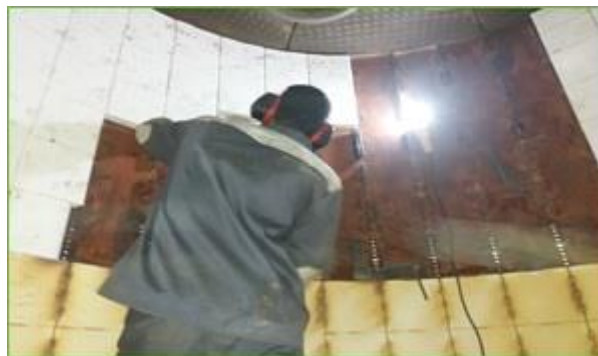
در ادامه کار مونتاژ کاشی سرامیک های نسوز flame tube اتاق احتراق های سمت چپ و راست انجام شد.

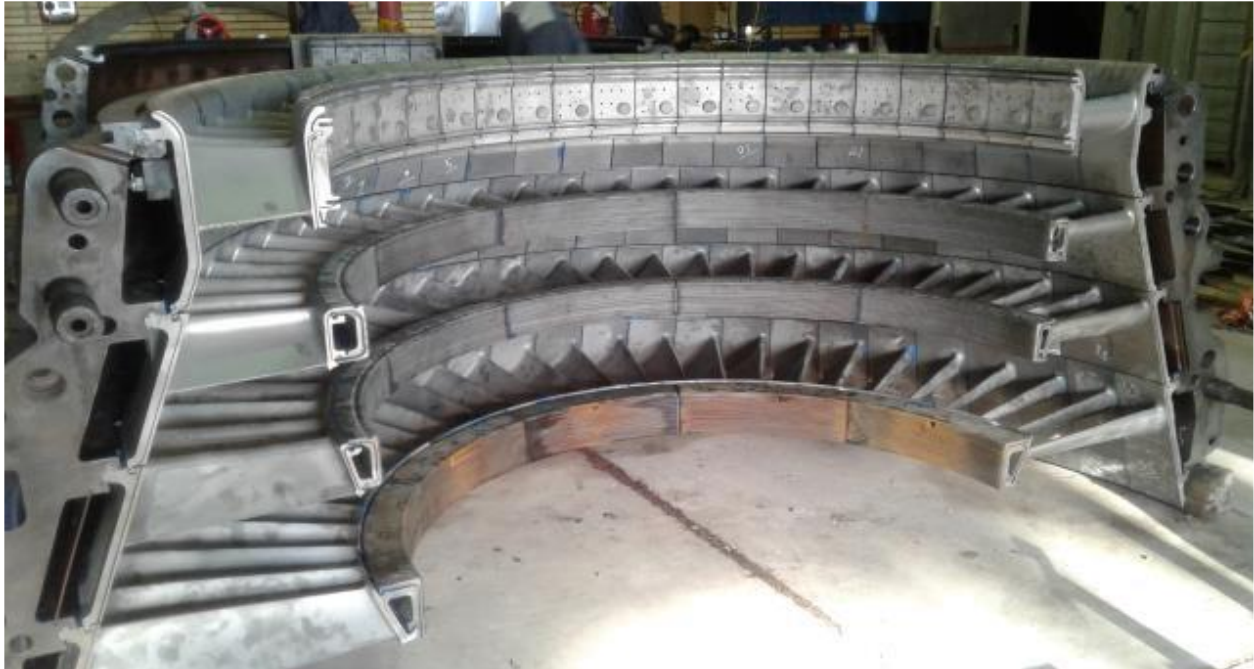
مونتاژ پره های ثابت استاتور توربین مراحل Row#1~4 روی توربین کریر نیمه بالایی و اتمام آن. در این حالت پره های ثابت ۱ و ۲ با پره های نو تعویض و پره های سه و چهار بازرسی و مجددا مورد استفاده قرار گرفت.

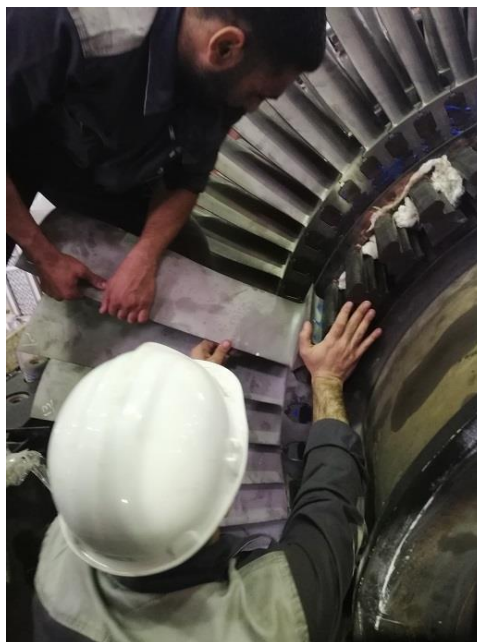
مونتاژ پره های متحرک ۱ تا ۴

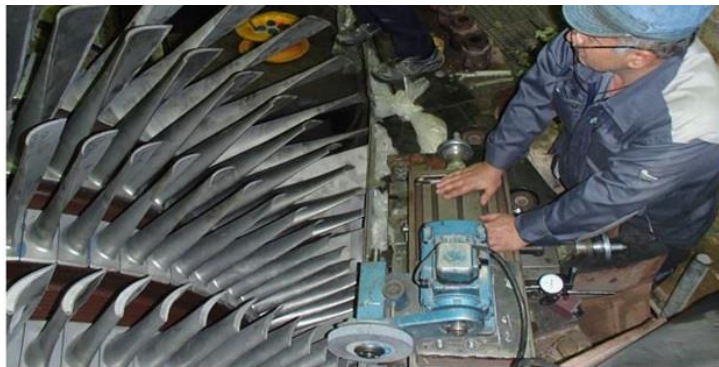
شروع عملیات سنگ زنی از ساعت 21 الی 3:30 بامداد پره های متحرک ردیف اول دوم و سوم توربین انجام شد. چون سه ردیف اول توربین پره های نو و خام استفاده شده لذا بایستی جهت سازینگ برای هر سه ردیف سنگ زنی انجام شود.

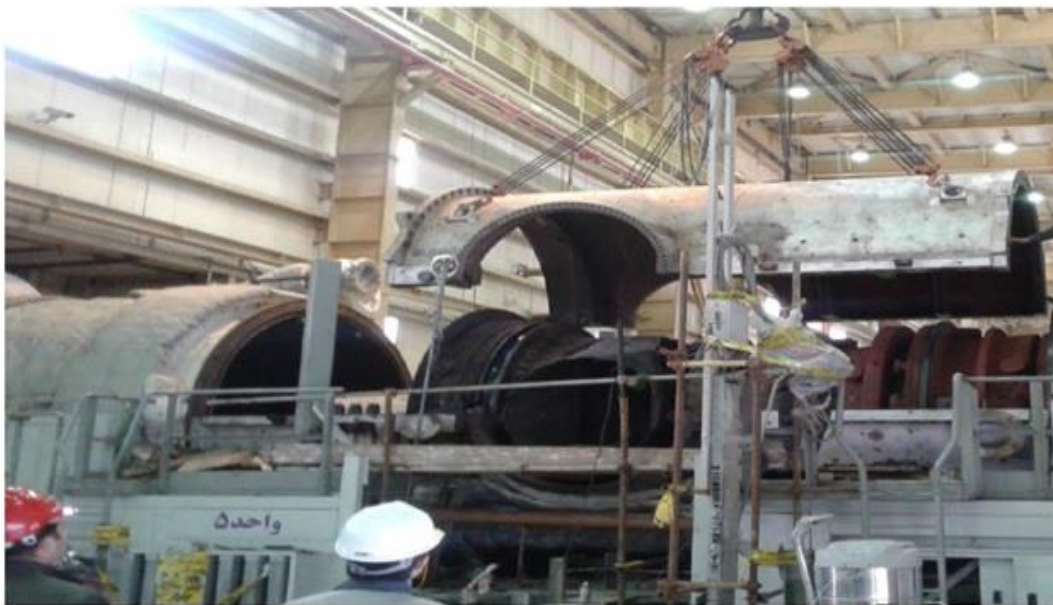
پس از پایان سنگ زنی قسمت بالایی کریر توربین نصب شده و پس از آن مونتاژ central casing انجام گردید.

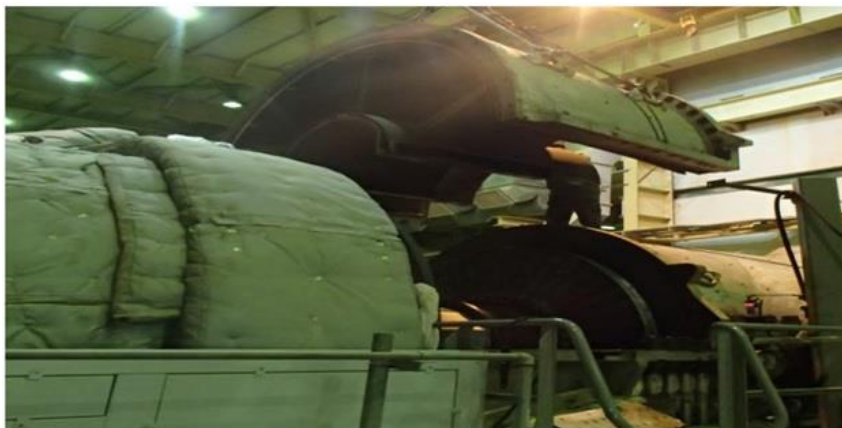
مونتاژ پوسته بالایی اگزوز

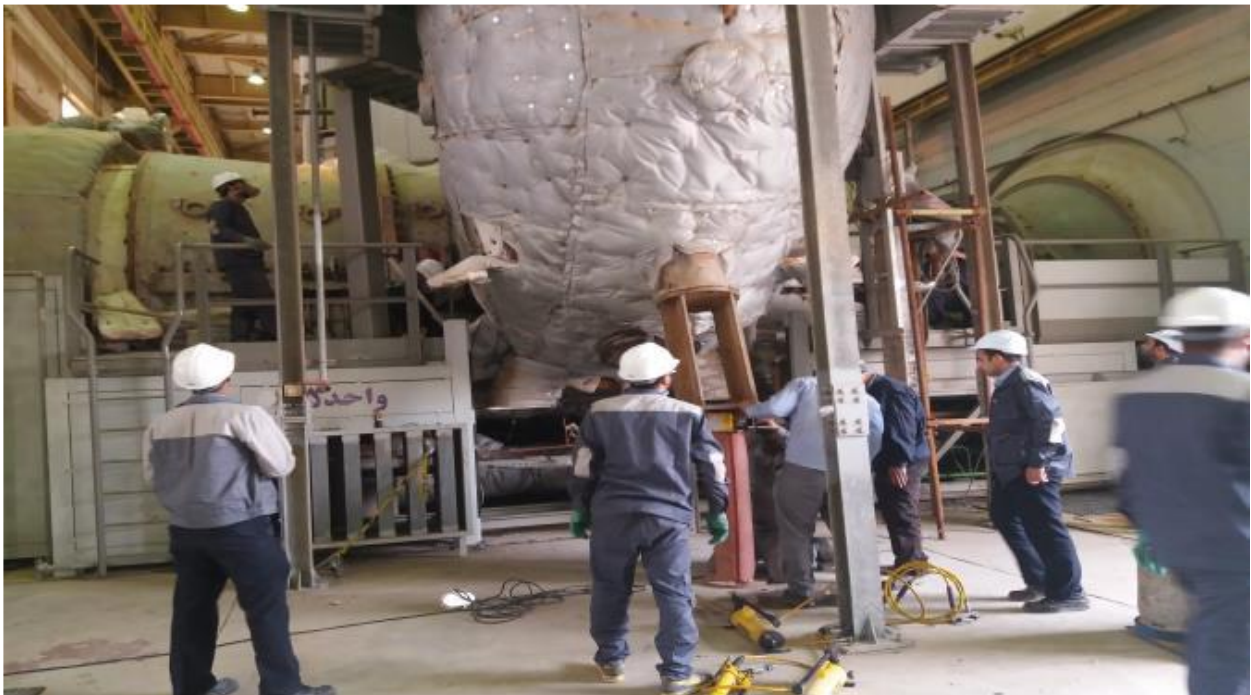
نصب combustion chamber سمت چپ و راست

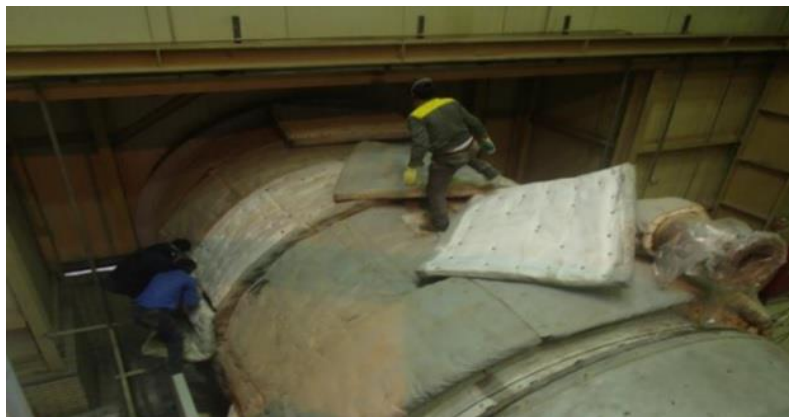
مونتاژ عایق های حرارتی

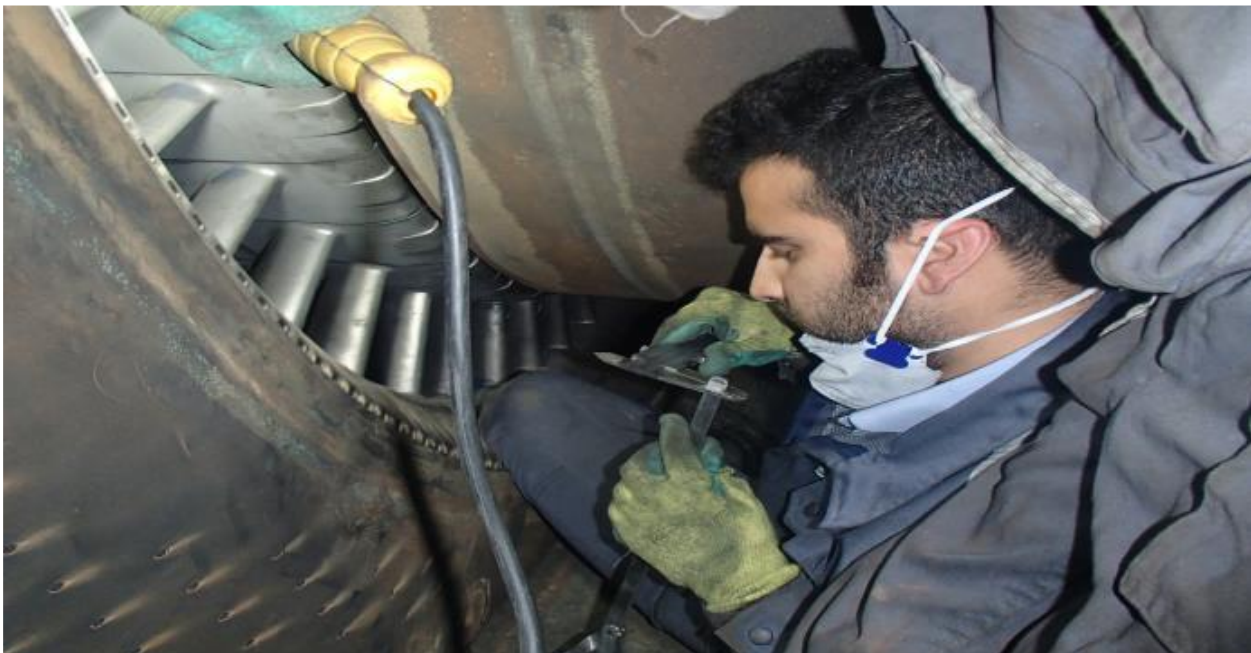
اندازه گیری کلرانس مقادیر فواصل پره های متحرک روتور توربین مراحل اول و چهارم جهت محاسبات و اصلاحات توربین کریر و تنظیمات نهایی

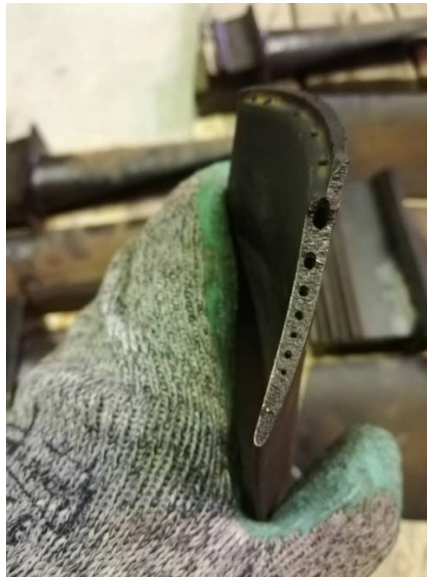
- پره های متحرک شماره ۳۴ ردیف ۱ و همچنین ۴۹ ردیف ۲ تخریب شده و بایستی جهت جلوگیری از بروز مجدد این پدیده و ایجاد حادثه، دلایل آسیب پره مشخص گردد.
